# SC-A21,A22部品リスト

## SC-A21,A22部品リスト詳細

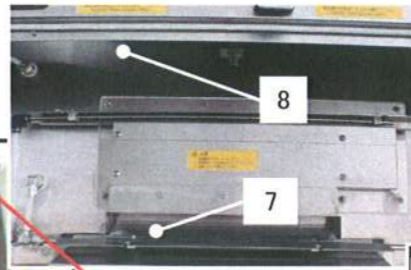
No.	品名	品番	備考	交換基準	A21	A22	通常時 在庫
1	洗浄ヘッド	EXA21-SH		稼働時間(1000h)or劣化、発振しない(抵抗値検出)等	○	○	有
2	超音波発振器	EXSC-3000-22WA		発振停止、出力異常検出、経年劣化等	○	○	有
3	乾燥ファン	EXA21-DRF-1		動作停止、寿命(約5年)等	○	○	有
4	エアポンプ	EXCM-AP-PD02P		つまり、寿命(4,000万ストローク(100回/分))等	○	○	有
5	配管部材一式	EXA21-HB		つまり、劣化、錆等	○	○	有
6	ポンプ配管部材一式	EXA21-AP-PD02P		つまり、劣化、錆、寿命等	○	○	有
7	シャワーパイプ(スキーシ面)	EXA21-SPA		つまり、錆等	○	○	無
8	シャワーパイプ(基板面)	EXA21-SPB		つまり、錆等	○	○	無
9	上部扉(左)	EXA21-01-012-3	窓なし	磨耗、破損等	○	×	無
10	上部扉(右)	EXA21-01-013-3	窓なし	磨耗、破損等	○	×	無
11	上部扉左側	EXA22-DO-L		磨耗、破損等	×	○	無
12	上部扉右側	EXA22-DO-R		磨耗、破損等	×	○	無
13	プラスチックキア	EXA21-PCG-021-1	4個/セット	磨耗、破損等	○	○	無
14	ピストンシャフト	EXA21-PSSFGD16-82		固着、磨耗、破損等	○	○	無
15	レバーシフトモーター	EXA21-RMT		破損、寿命等	○	○	無
16	エキセンボス	EXA21-EB		磨耗、破損等	○	○	無
17	エキセントガイド	EXA21-ESG-013-6	SUS製 4組/セット	磨耗、破損等	○	○	無
		EXA21-SEG	亜鉛メッキ(標準品)	磨耗、破損等	○	○	無
18	スタートスイッチ	EXCM-SWA16-JAM-1		破損等	○	○	無
19	ACアダプター	EXCM-ACA-SA-J7V50		寿命、破損等	○	○	有
20	超音波異常センサー基板	EXCM-US-PCB		破損等	○	○	有
